风机叶片在台风中结构破坏的分析

中国新能源网 | 2006-5-22 16:23:00 | 新能源论坛 | 我要供稿

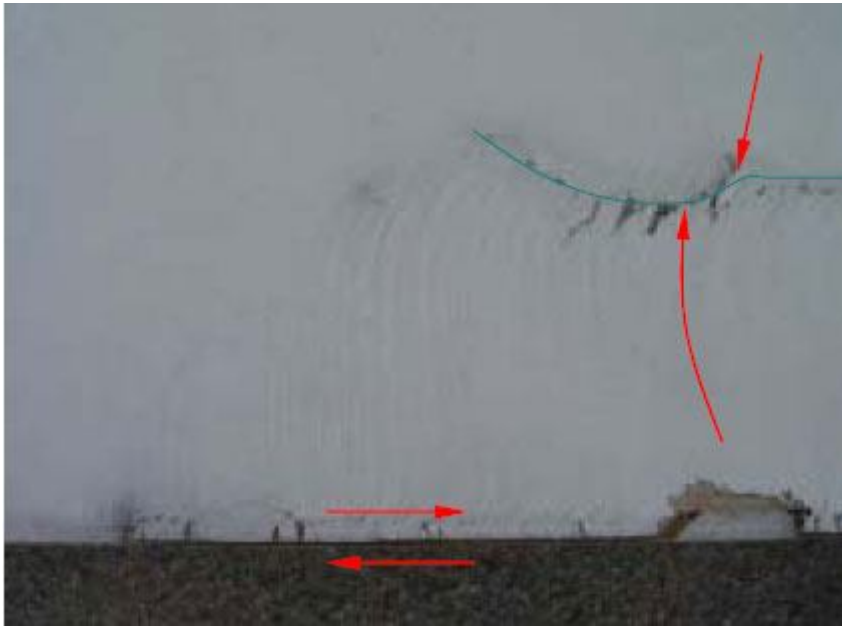
关于疲劳损坏的原因是复杂的, 但还是可以用最简单的想象把疲劳损坏看作为缘于极小裂纹的生长开始, 这类失效的机制显然是因为叶片表面的极小的区域受到了局部集中应力的影响, 这个局部集中应力又远大于粘接叶片翼后缘胶的粘合平均应力以及叶片蒙皮复合材料的平均应力。当这类较高的切应力反复作用时, 就导致了极微裂痕的形成, 这些极微裂痕又会进一步延伸至粘胶层内部和叶片蒙皮的相邻区域中去, 最终导致粘胶和复合蒙皮强度的降低。宏观结果是上下蒙皮汇合处的后翼沿开裂以及叶片蒙皮断裂。叶片蒙皮的整体性刚度因此受到损坏(参见图1)。此外, 这类复合材料较低的杨氏弹性模量和主梁、蒙皮间较差的胶粘接强度一同导致了蒙皮的鼓包断裂(见图2、3)。这类鼓包断裂在此次极端失效中起着相当的主导作用, 同时应该指出的是本次破坏活动还有严重的二次破坏现象(见图4、5)。注意, 扭谐振是关于叶片主梁对称的, 这可以用来解释为什么大多数叶片的损坏发生在翼的上下两侧的原因。

图1: 蒙皮及后缘开裂

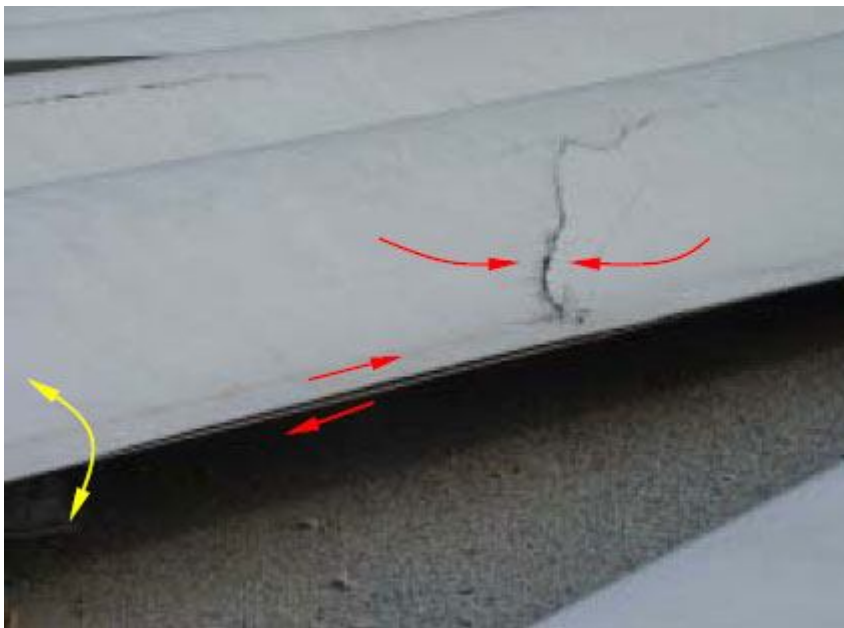
图3: 典型的鼓包隆起、开裂 (II)

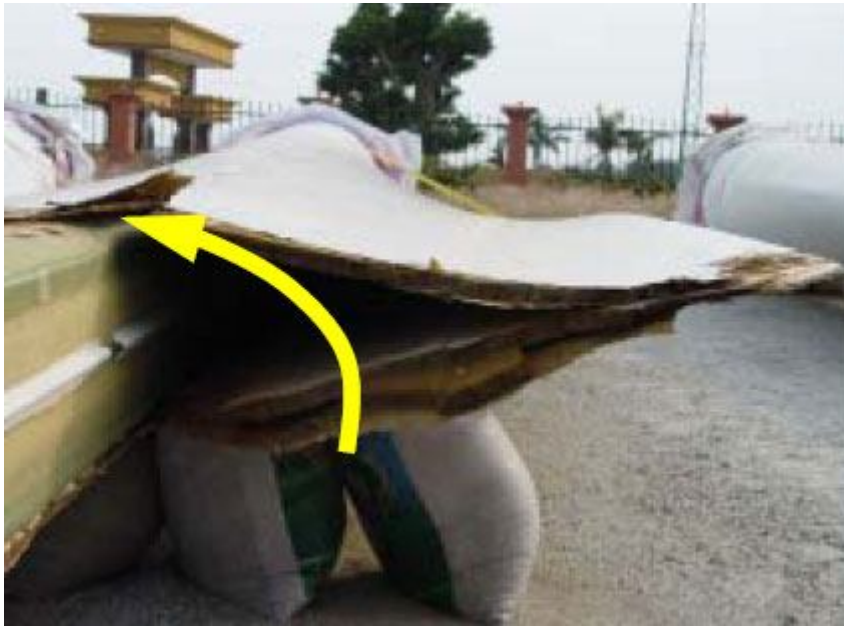
图4: 蒙皮断裂之后的二次性破坏

1. 主梁结构：尤其是在接近于叶根处的大面积中空和叶片上半部的刚性的处理（见图4、9）。
2. 主梁与蒙皮的粘接：包括两个方面——所采用的胶以及制作过程，如残余应力的控制等（见图8）；
3. 翼后沿的粘接：粘合方式以及加工过程（见图9）。

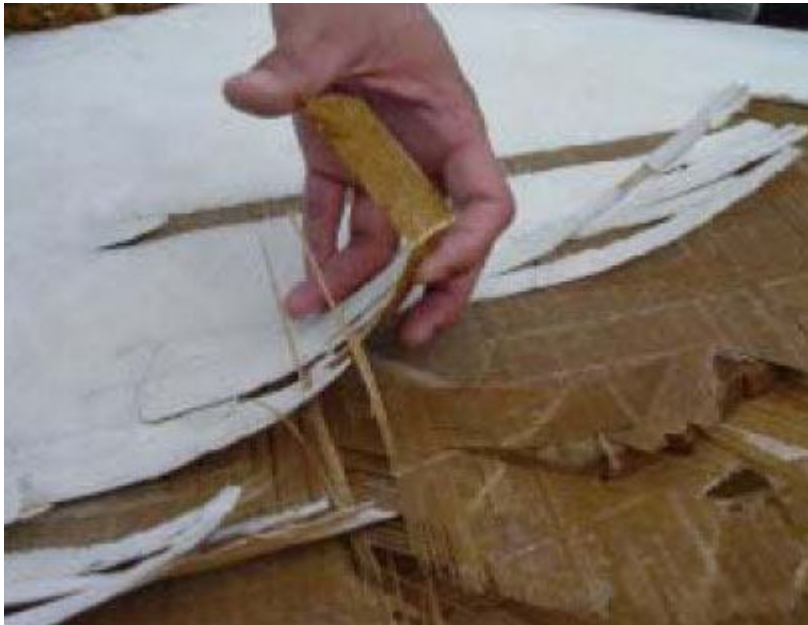
图5: 鼓包断裂后的二次性破坏

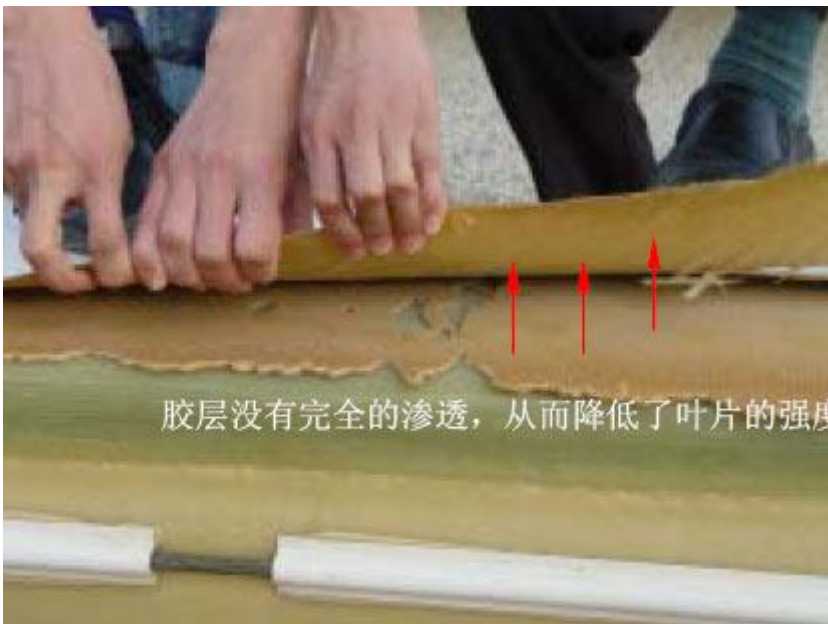
图8: 主梁与蒙皮粘胶或制造质量的缺陷
