风机叶片在台风中结构破坏的分析

中国新能源网 | 2006-5-22 16:23:00 | 新能源论坛 | 我要供稿

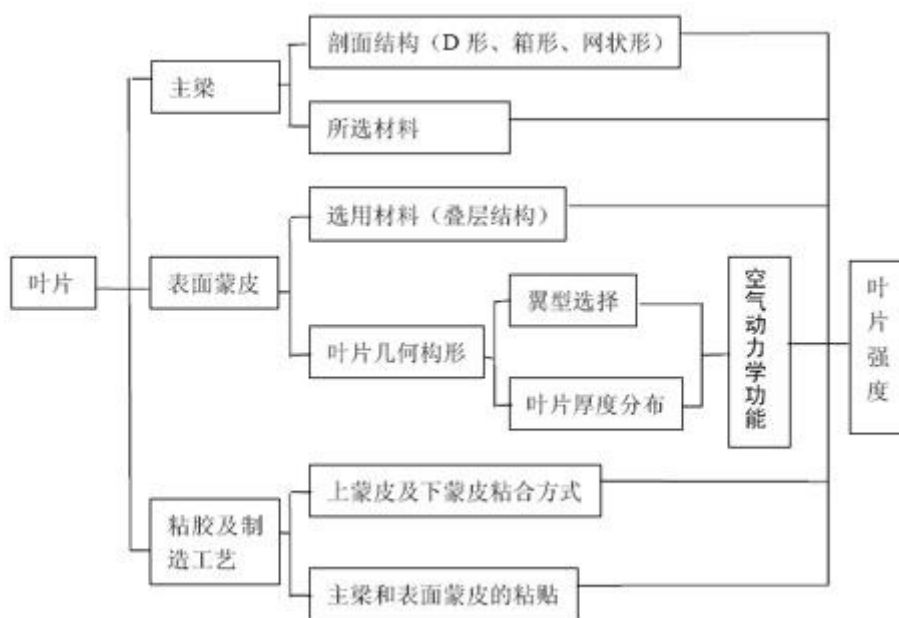
2 风机叶片部件组成逻辑图：

部件构成图为我们的失效性分析勾画了一个清晰的逻辑结构流程，它有助于我们分析和认识蕴藏于此结构的失效原因，无论是局部的还是整体的，如上图所示，影响叶片整体强度以及振动的因素有很多，从主梁到表面蒙皮（即翼壳）的材质甚至到粘接材料和制造质量等。

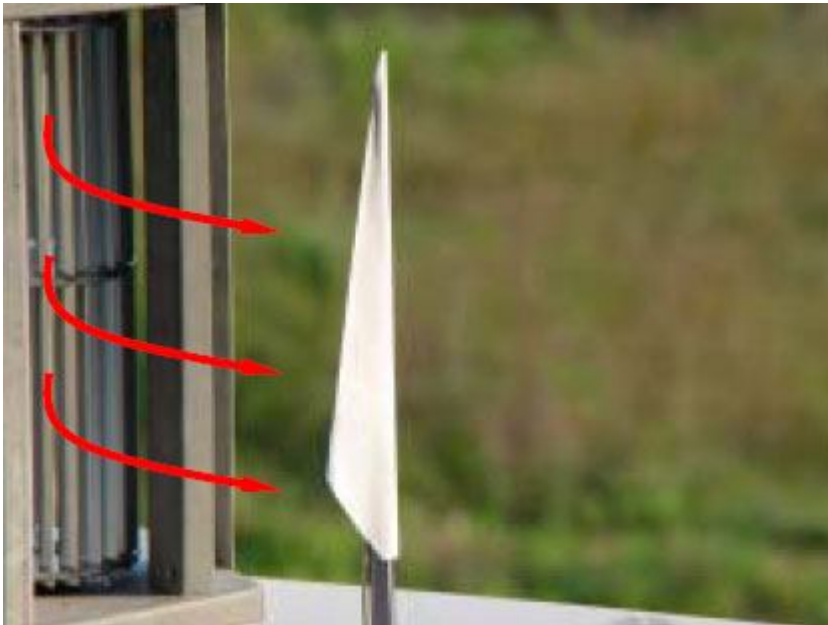
为了定性地探讨，扭矩荷载下的变形，断裂和断裂的相关位置，作者特别制作了一个小比例纸制叶片，其中有一中空塑料主梁。该纸制叶片也曾于一贯流风机产生的风场之中，以探讨其振动和失效的演变（参见图6、7）。这两个实验都是概念性模拟并对此次失效分析的研究有着一定的帮助。

图7: 小比例叶片置于贯流式风机的“风”中
